ACCESSIBILITE DES ERP AUX PERSONNES HANDICAPEES

RAPPORT DE DIAGNOSTIC

| Etablissement concerné | Ecole Sainte Marie Pie X 26, rue du 62ème Régiment d'infanterie 56120 LORIENT | N° d'affaire: 1503131Z0000059 Référence du rapport : 131Z0/15/2087 |

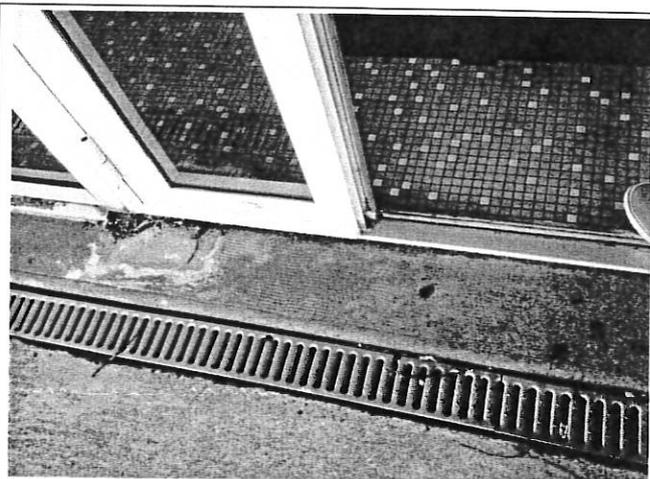
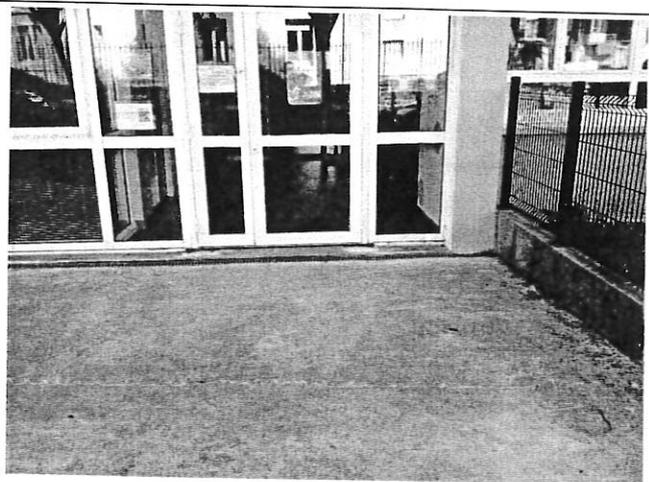
Fiche n°1

Ecart / Obstacle : Seuil et ressaut de hauteur supérieure à 2 cm

Rappel de la réglementation: L'accès est horizontal et sans ressaut.

Lorsqu'il ne peut être évité, un faible écart de niveau peut être traité par un ressaut à bord arrondi ou muni d'un chanfrein et dont la hauteur est inférieure ou égale à 2 cm. Cette hauteur peut être portée à 4 cm si le ressaut comporte sur toute sa hauteur une pente ne dépassant pas 33 %.

Porte d'entrée de l'établissement

Préconisation : Rehausser le niveau de la dalle extérieure et abaisser le seuil de la porte.
